| <b>CODE SANDRE</b><br><b>0418289S0002</b> | <b>Maître d'ouvrage : Vornay</b><br><b>Station d'épuration : Vornay/Route de Dun</b> | <b>ASSISTANCE TECHNIQUE</b><br><b>BILAN 24 heures</b><br><b>18-19/06/2025</b> |

| <b>Station de type :</b> FILTRE A MACROPHYTES<br><br><b>Capacité :</b> 450 eq. hab.<br>67,5 m³/jour<br>27 kg DBO <sub>5</sub> /jour<br><br><b>Type exploitation :</b> Régie<br><br><b>Météo :</b> Beau<br><br><b>Pluviométrie :</b> 0 mm | <b>Visite effectuée par :</b> Mme BEAUDONNET<br>Mme ARNAUD<br>M. MAGNOUX<br>M. GUNALONS<br><br><b>avec :</b> M. VEILLAT (Employé communal) | <b>Dates et types des dernières visites :</b><br><br>Première visite réalisée sur l'unité de traitement depuis sa mise en service dans le cadre de l'assistance technique départementale. |

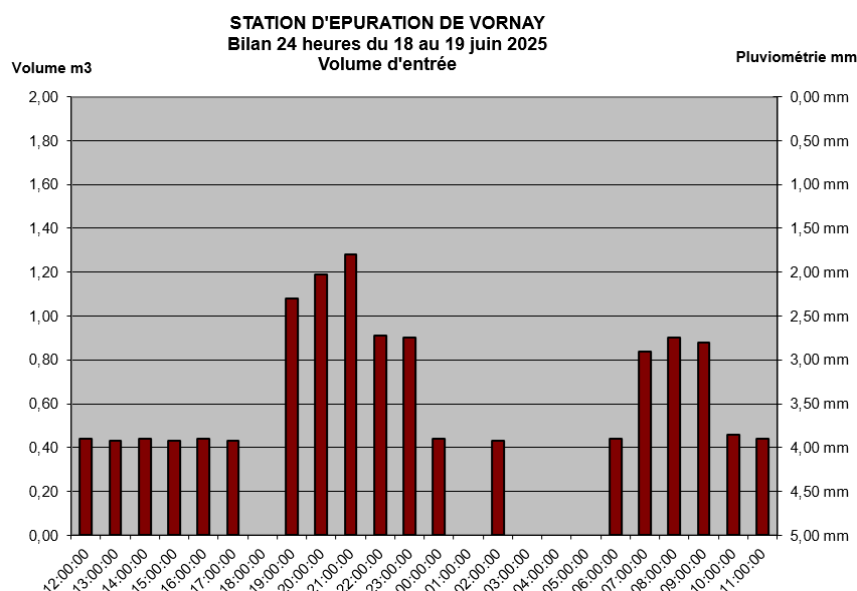
**STATION D'EPURATION DE VORNAY**  
Bilan 24 heures du 18 au 19 juin 2025  
Volume d'entrée estimé via les appareils portatifs SATESE

Les variations horaires observées sont caractéristiques d'une activité humaine classique, avec deux pics de charge enregistrés en matinée et en soirée, et une période de baisse d'activité entre 1h et 5h du matin. Durant cette tranche horaire nocturne, une arrivée moyenne de 0,09 m<sup>3</sup>/h est constatée soit 1,9 m<sup>3</sup>/j correspondant à 15 % du volume entrant pendant ce bilan. Ce faible débit est à considérer avec précautions suite à l'utilisation d'appareils ménagers aux heures dites creuses.

Aucune conclusion ne peut être tirée quant à la sensibilité du réseau aux eaux claires météoriques, le présent bilan ayant été réalisé hors événement pluvieux.

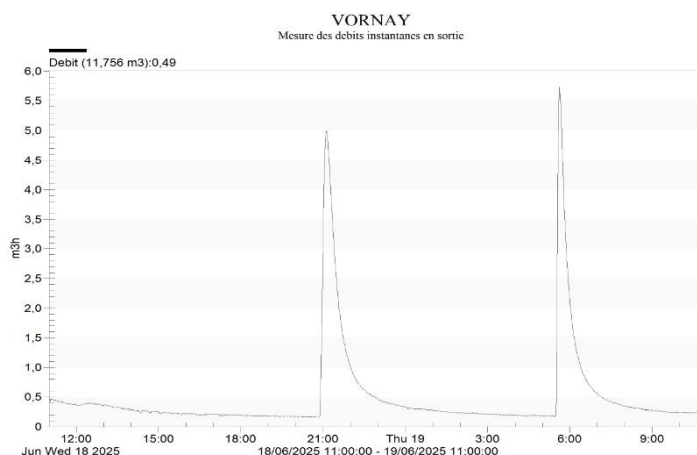
La station a rejeté un volume total de 11,76 m<sup>3</sup> d'effluents vers le milieu récepteur.

Le profil de la courbe de débit instantané en sortie est cohérent avec le fonctionnement par bâchées de la filière de traitement de type lits plantés de macrophytes, notamment au niveau du deuxième étage, alimenté à raison de deux bâchées lors de ce bilan.

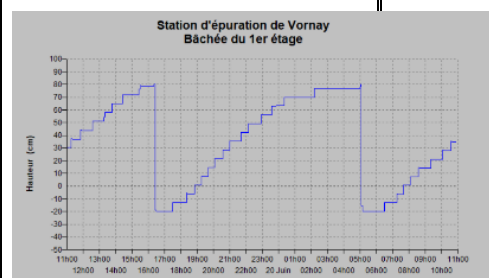
#### Chasse à siphon du 1<sup>er</sup> étage :

Les effluents présents dans l'ouvrage présentaient une charge organique importante, ce qui est cohérent avec la faible part d'eaux claires parasites collectées par le réseau, telle qu'observée lors du bilan.

L'ouvrage était propre pendant le bilan.

Aucun déversement en surverse n'a été constaté dans cet ouvrage au cours de la campagne de mesures, témoignant d'un fonctionnement hydrauliquement maîtrisé.

Au total, 2 bâchées ont été enregistrées pendant la période de mesures. Ce nombre est confirmé à la fois par les équipements en place et par les appareils portatifs (sonde piézométrique) ainsi que par l'analyse du profil de courbe, dont l'allure correspond bien au mode de fonctionnement par chasse à siphon. L'alimentation saccadée correspond au déclenchement des pompes de relèvement au niveau du poste principal.

Le volume injecté par bâchée a été estimé à 5,7 m<sup>3</sup> soit 11,4 m<sup>3</sup> sur la journée, avec un débit moyen de 92 m<sup>3</sup>/h.

La hauteur d'eau injectée sur les casiers de filtration était de 3,2 cm par bâchée, ce qui est conforme aux recommandations techniques (injection entre 2 et 4 cm par bâchée), permettant un traitement efficace sans surcharge hydraulique.

Ainsi, bien que les volumes réels soient légèrement inférieurs aux prévisions, les conditions observées restent satisfaisantes pour garantir le bon fonctionnement de la filière, sans incidence négative sur le traitement.

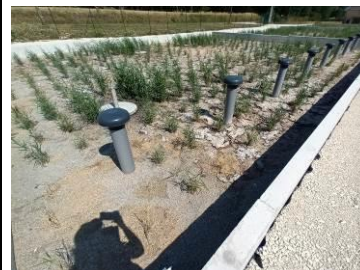
### Poste de refoulement vers 2<sup>ème</sup> étage (volume cuve 3,6 m<sup>3</sup>) :

Les effluents étaient marron clair dans l'ouvrage, traduisant un traitement en amont, compatible avec le stade de traitement atteint.

Les équipements étaient propres, bien entretenus et fonctionnels. L'exploitant assure des nettoyages au jet de l'ouvrage.

Les pompes de refoulement présentent des temps de fonctionnement et nombre de démarrage équilibrés.

Le volume injecté lors des deux démarrages de pompe a été estimé à 5,12 m<sup>3</sup> soit 10,24 m<sup>3</sup> sur la journée, avec un débit moyen de 41 m<sup>3</sup>/h.

Cela correspond à une hauteur d'eau de 2,9 cm injectée par bâchée et par casier (casiers alimentés en simultanés).

Cette alimentation est satisfaisante au regard des prescriptions techniques. Pour rappel, il est préconisé d'injecter entre 2 et 5 cm d'eau par bâchée, afin d'assurer un traitement optimal sans surcharge hydraulique du filtre.

**Il a été rappelé à l'exploitant que les poires de niveau de secours doivent être retirées systématiquement avant toute intervention, afin d'éviter tout risque de dégradation ou de fausse mesure.**

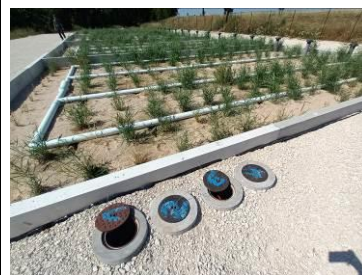
#### **Filtres plantés de roseaux du 2<sup>ème</sup> étage (4 casiers de 90 m<sup>2</sup> soit 360 m<sup>2</sup> au total) :**

Des amas d'effluents blanchâtres ont été observés au niveau des points d'injection. Aucune accumulation de boues en surface n'a été relevée à ce jour, ce qui témoigne d'un fonctionnement conforme pour une installation récemment mise en service. Les roseaux présentent un développement encore lent, cohérent avec la récente mise en route de la station et la saison actuelle, peu propice à une croissance rapide. Les désherbages manuels sont assurés par les employés communaux en attendant une meilleure couverture végétale par les roseaux. Les revanches béton sont étanchéifiées par une bâche prévue à cet effet. Les casiers n°1 et 3 étaient alimentés pendant le bilan.

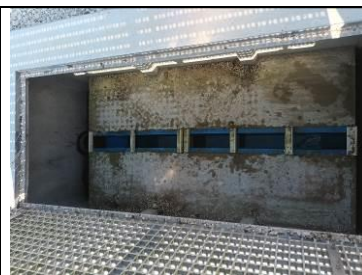
#### **Canal de sortie de station :**

Le canal de sortie est conforme aux recommandations du constructeur (voir annexe). Ce dernier est by-passé hors bilan 24 heures. Il a été nettoyé pour l'installation des équipements portatifs.

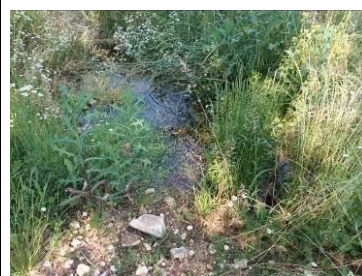
#### **Noue de filtration végétalisée (300 m<sup>2</sup>) :**

Le développement végétal de la noue est homogène, assurant une bonne couverture de la zone. Il s'agit de deux fossés sans implantation volontaire de végétaux, fonctionnant comme des dispositifs de filtration passive. La commune prévoit une fauche bi-annuelle pour maintenir la végétation et garantir l'efficacité de la noue.
