CODE SANDRE 0418289S0002	Maître d'ouvrage : Vornay Station d'épuration : Vornay/Route de Dun	ASSISTANCE TECHNIQUE Visite avec analyses 14/04/2026
---	--	---

Station de type : FILTRE A MACROPHYTES	Visite effectuée par : Mme BEAUDONNET	Dates et types des dernières visites :
Capacité : 450 eq. hab. 67,5 m ³ /jour 27 kg DBO ₅ /jour	avec : Commune % réseau unitaire : 0 Longueur en unitaire : 0 km % réseau séparatif : 100 Longueur en séparatif : 12 km Nb déversoirs d'orage : 0 Nb postes relevage : 0 Industriels, Établissements : 0 Nb de foyers : 75	02/12/2025: Visite avec analyses 19/06/2025: Bilan 24 h
Maître d'ouvrage : Vornay		
Type exploitation : Régie		
Météo : Beau

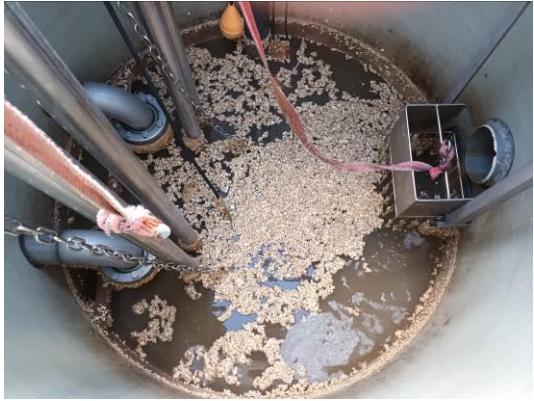
CONSTATS ET COMMENTAIRES	RELEVES & PHOTOGRAPHIES										
<p>Abords de la station : Les deux sites (poste principal et station d'épuration) sont correctement entretenus et sécurisés.</p> <p>Poste de refoulement eaux brutes : Présence de blocs de graisses en surface de l'ouvrage. Il a été conseillé de les faire pomper par un hydrocureur pour limiter leurs départs vers les filtres plantés de roseaux. Les équipements étaient propres pendant la visite. Ils font l'objet de nettoyages régulièrement. La chaîne du panier de dégrillage reste à installer. Son entretien reste difficile et dangereux : au vu de la configuration du poste, les barres de guidage du panier ne peuvent être utilisées. L'ouvrage est sécurisé et, théoriquement télésurveillé. Les pompes présentent des temps de fonctionnement équilibrés.</p> <p>Depuis la dernière visite, la station a reçu en moyenne 14 m³/j d'effluents (calculés avec la totalisation du débitmètre électromagnétique d'entrée) correspondant à 21 % de sa capacité nominale. Ce volume équivaut à 95 habitants raccordés.</p> <table border="1"> <thead> <tr> <th></th> <th>Caractéristiques nominales</th> <th>Paramètres de fonctionnement</th> <th>% du nominal</th> <th>eq.hab</th> </tr> </thead> <tbody> <tr> <td>Débit en m³/j</td> <td>67,5</td> <td>14</td> <td>21</td> <td>95</td> </tr> </tbody> </table> <p>Chasse à siphon d'alimentation du 1^{er} étage : RAS, ouvrage propre, fonctionnel et correctement entretenu. Depuis la dernière visite, en moyenne, 2 bâchées par jour ont été comptabilisées. Aucun déversement par le trop-plein de cet ouvrage n'a été enregistré.</p>		Caractéristiques nominales	Paramètres de fonctionnement	% du nominal	eq.hab	Débit en m ³ /j	67,5	14	21	95	<p>Consommation d'énergie : 1,94 kW/j</p> <p>Pompe de refoulement n°1 : 0,18 h/j Pompe de refoulement n°2 : 0,22 h/j</p> <p>Débitmètre électromagnétique A3 : 14,2 m³/j</p>

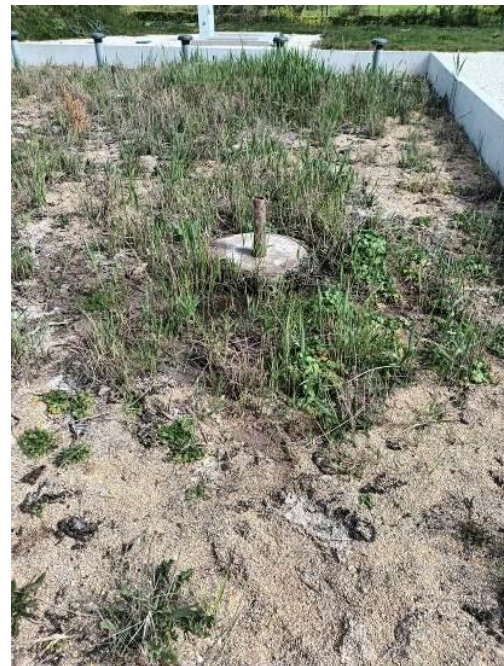
La répartition des eaux prétraitées apparaît non optimale, comme en témoigne le développement des roseaux principalement localisés au droit des points d'alimentation des casiers.

L'employé communal a constaté la présence d'un débit de fuite lors de l'alimentation des casiers sur les lits en phase de repos. Pour rappel, cette phase de repos, d'une durée minimale théorique de trois jours, est indispensable au bon fonctionnement du traitement.

Un test manuel réalisé lors de la visite SATESE a permis de confirmer ces observations. Un rendez-vous avec le maître d'œuvre a été réalisé le 4 mai afin d'identifier l'origine de ce dysfonctionnement. Le constructeur a été contacté dans le même temps, des ajustements sont prévus.

Par ailleurs, le phénomène de flaquage est observé au niveau des points d'alimentation, entraînant un creusement des matériaux filtrants. Une intervention visant à remettre à niveau la surface des filtres est préconisée.

Une remise à niveau ponctuelle des matériaux filtrants au droit des zones de flaquage apparaît également nécessaire.

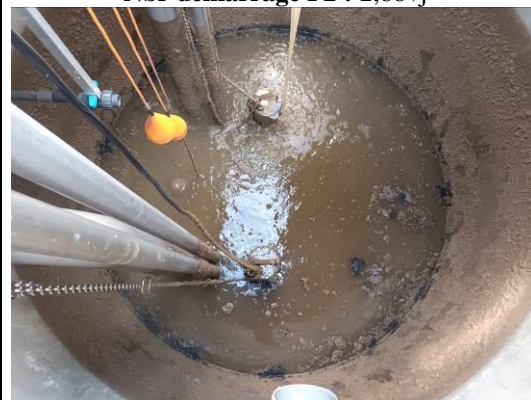
Le poste a été volontairement abaissé en niveau durant la visite afin d'observer l'alimentation du second étage de filtration.

RAS, ouvrage et équipements propres, correctement entretenus et fonctionnels.

Les pompes présentent des temps de fonctionnement et nombre de démarrages équilibrés depuis la dernière visite.

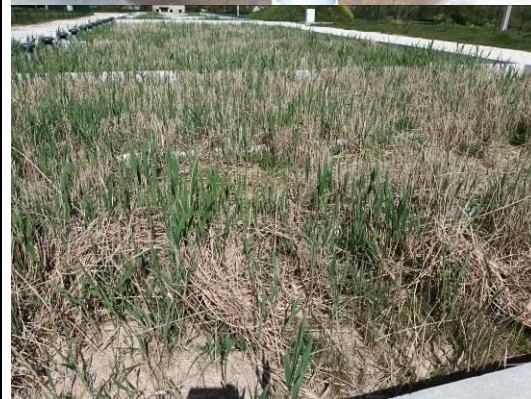
Les roseaux se développent de manière satisfaisante et homogène sur l'ensemble des casiers de filtration.

Les matériaux filtrants en surface ne présentent pas de creusement significatif.

Toutefois, au regard des dysfonctionnements observés sur le premier étage de filtration au niveau des points d'alimentation, un test manuel a également été réalisé sur le second étage.

Les résultats sont similaires : les essais réalisés montrent que les casiers ouverts manuellement via les vannes ne sont pas les seuls alimentés lors des phases de bâchée.
