| <b>CODE SANDRE</b><br><b>0418289S0002</b> | <b>Maître d'ouvrage : Vornay</b><br><b>Station d'épuration : Vornay/Route de Dun</b> | <b>ASSISTANCE TECHNIQUE</b><br><b>BILAN 24 heures</b><br><b>18-19/06/2025</b> |

| <b>Station de type :</b> FILTRE A MACROPHYTES<br><br><b>Capacité :</b> 450 eq. hab.<br>67,5 m³/jour<br>27 kg DBO <sub>5</sub> /jour<br><br><b>Type exploitation :</b> Régie<br><br><b>Météo :</b> Beau<br><br><b>Pluviométrie :</b> 0 mm | <b>Visite effectuée par :</b> Mme BEAUDONNET<br>Mme ARNAUD<br>M. MAGNOUX<br>M. GUNALONS<br><br><b>avec :</b> M. VEILLAT (Employé communal) | <b>Dates et types des dernières visites :</b><br><br>Première visite réalisée sur l'unité de traitement depuis sa mise en service dans le cadre de l'assistance technique départementale. |

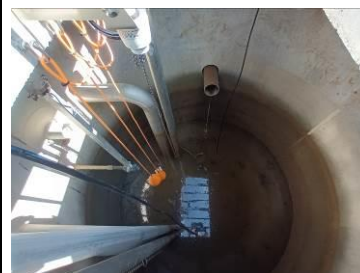
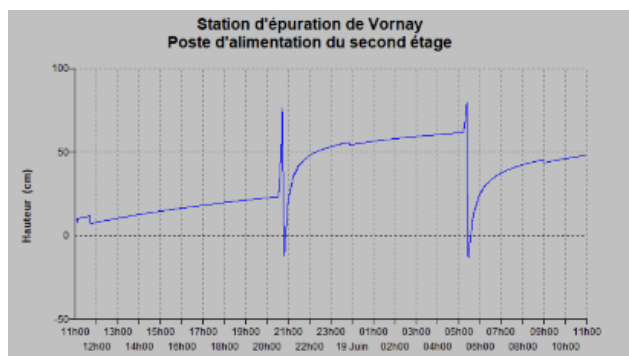
**Pompe de refoulement n°1 :** 0,08 h/j  
**Nombre de démarrage P1 :** 1 dem/j

**Pompe de refoulement n°2 :** 0,09 h/j  
**Nombre de démarrage P2 :** 1 dem/j
